# **管路維持管理業務**

## 《管路維持管理業務の目的》

計画的に管路施設の点検調査を行い、その健全性を総合的に評価することにより、日常の維持管理業務や計画的な更新、整備に反映させる。

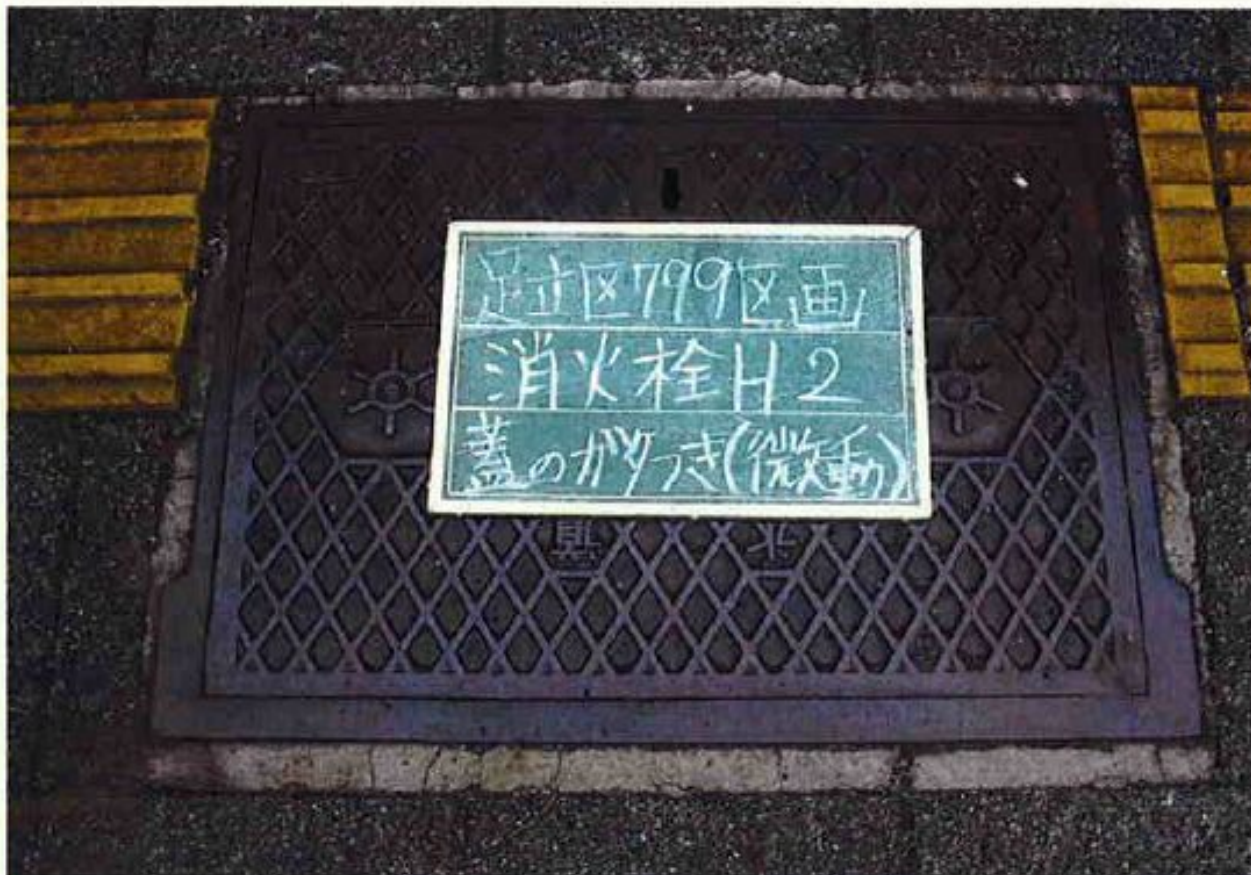
(処理簿No. 264)

H-2

蓋のガタつき(微動)

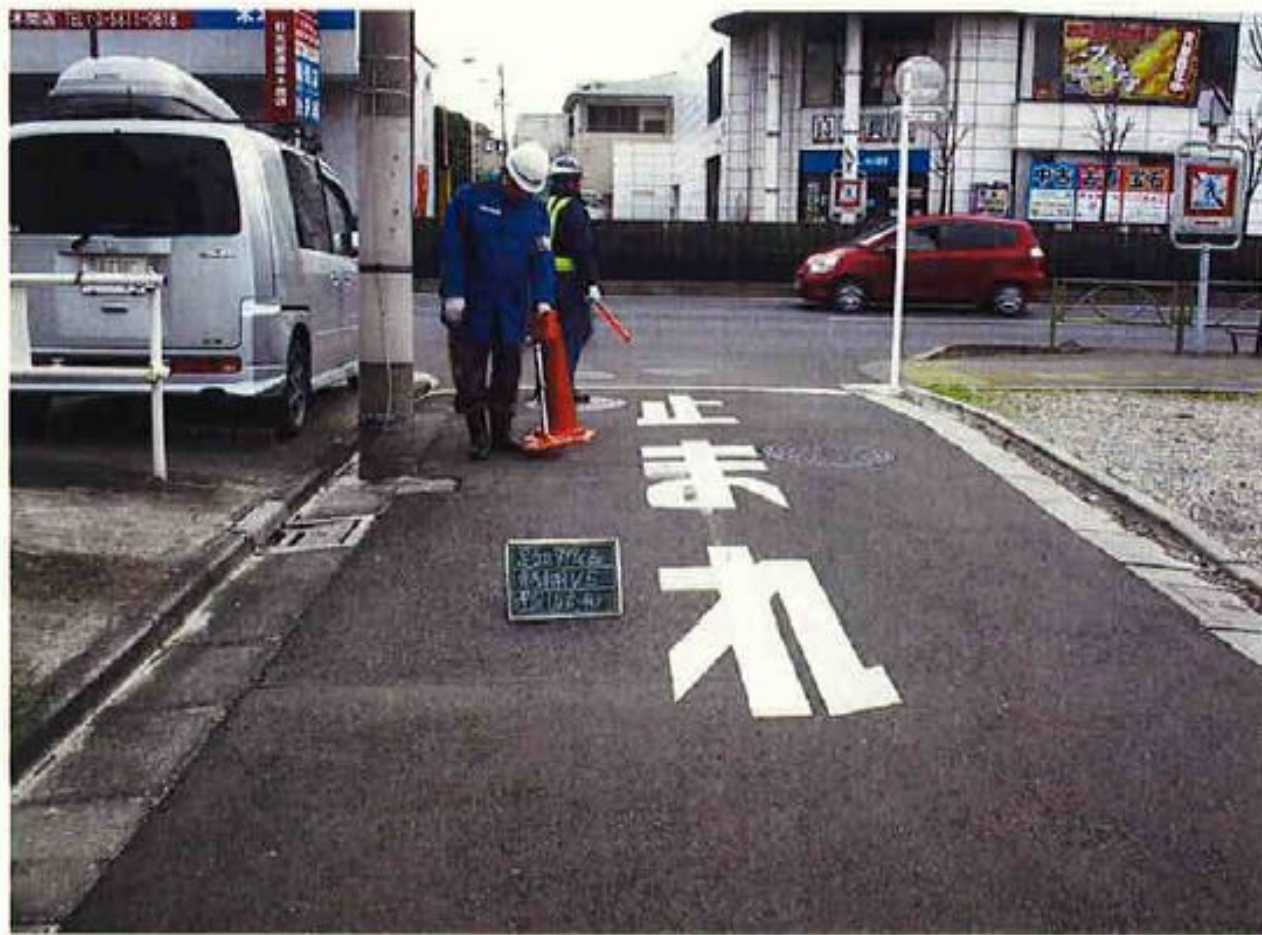
(処理簿No. 265 )

V-5

埋没(反応有り)

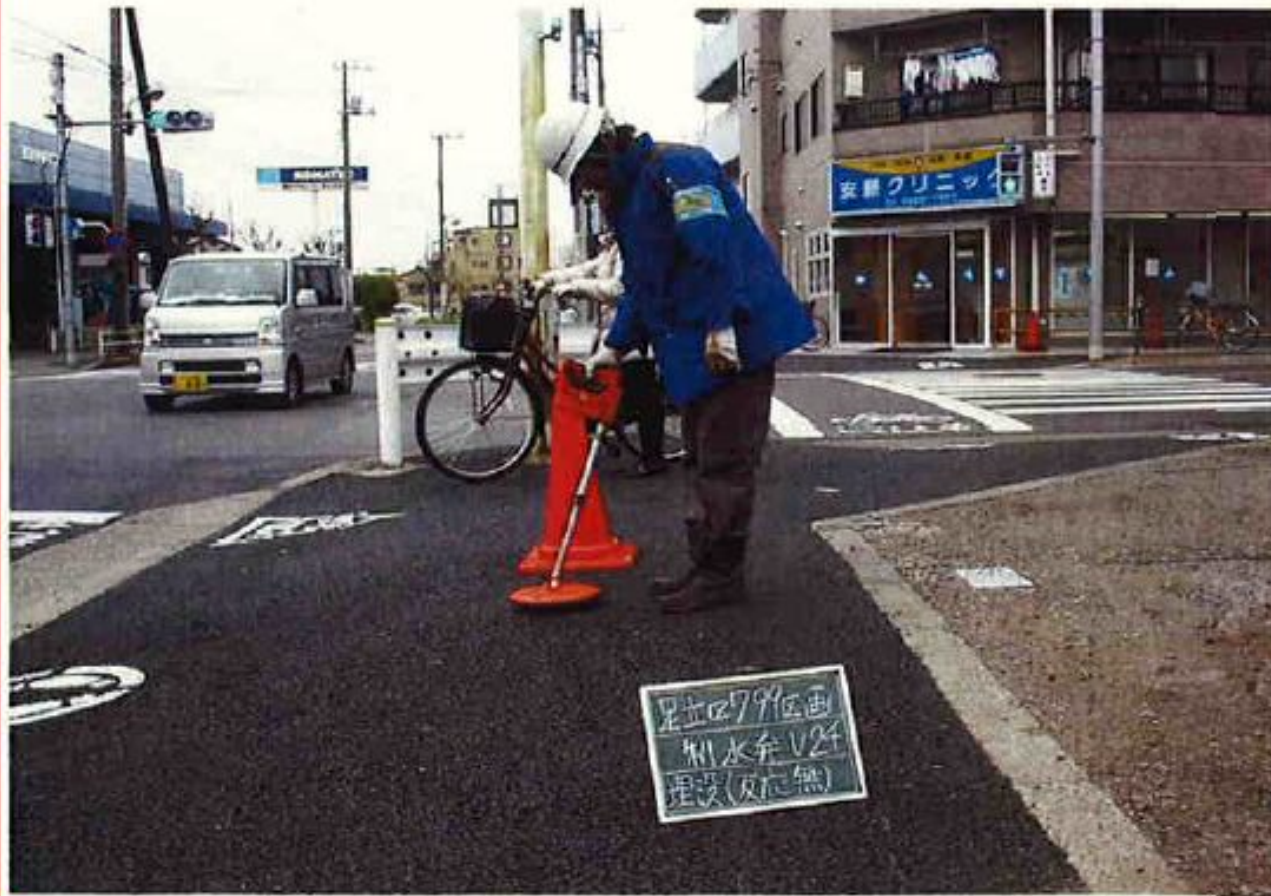
(処理簿No. 266 )

V-24

埋没(反応無し)

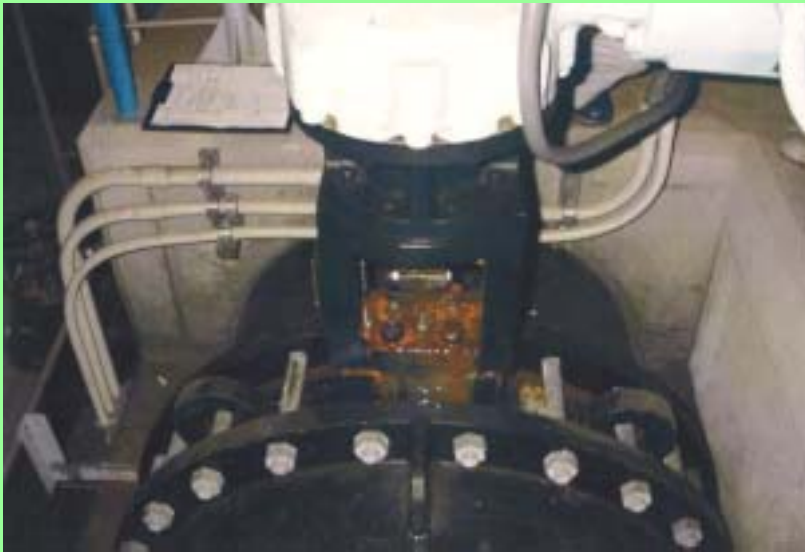
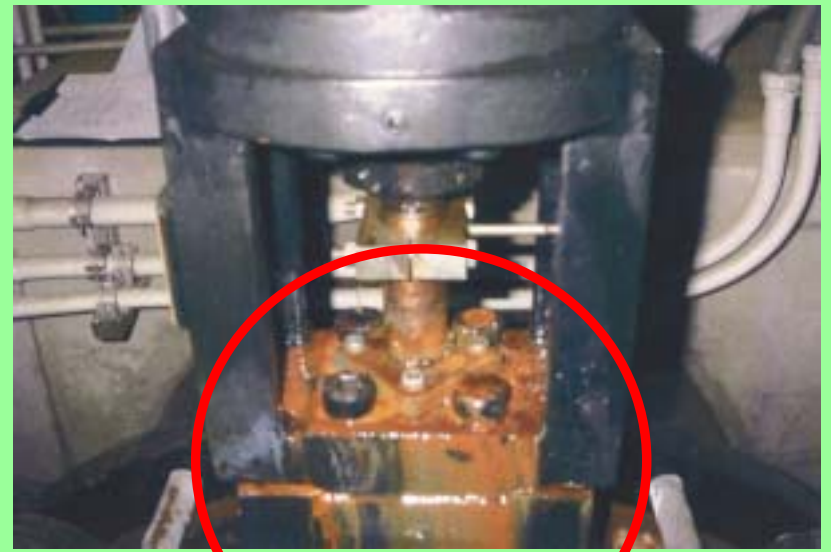
# 制水弁グランド部からの漏水

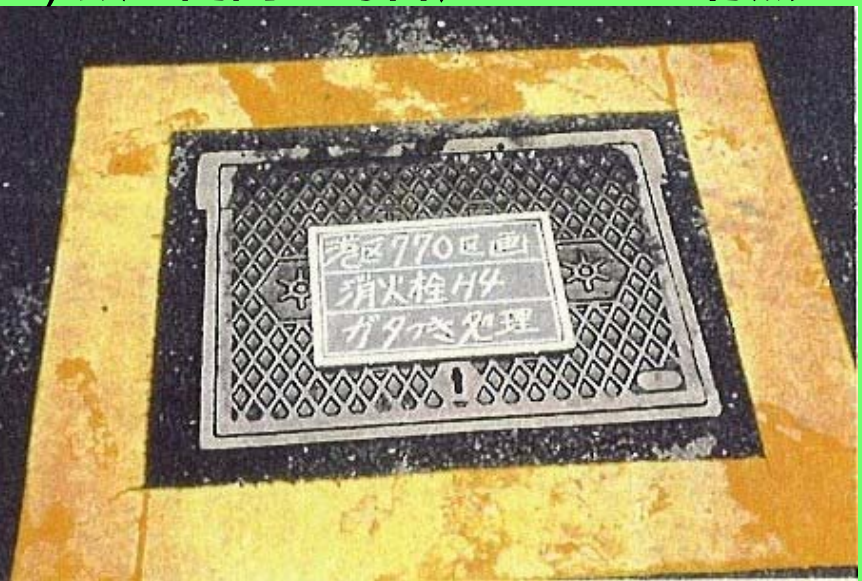
### 1) 鉄蓋開閉の可否、ガタツキの有無

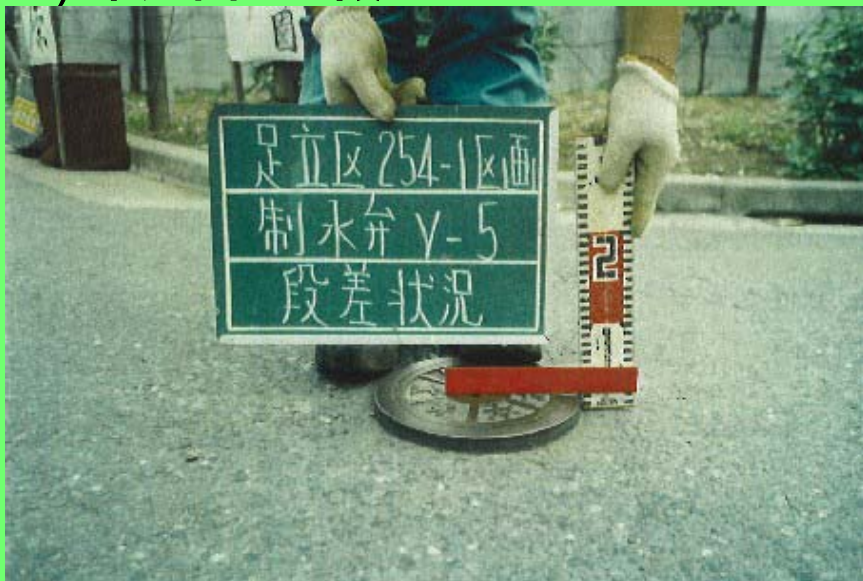
### 2) 車道面との段差

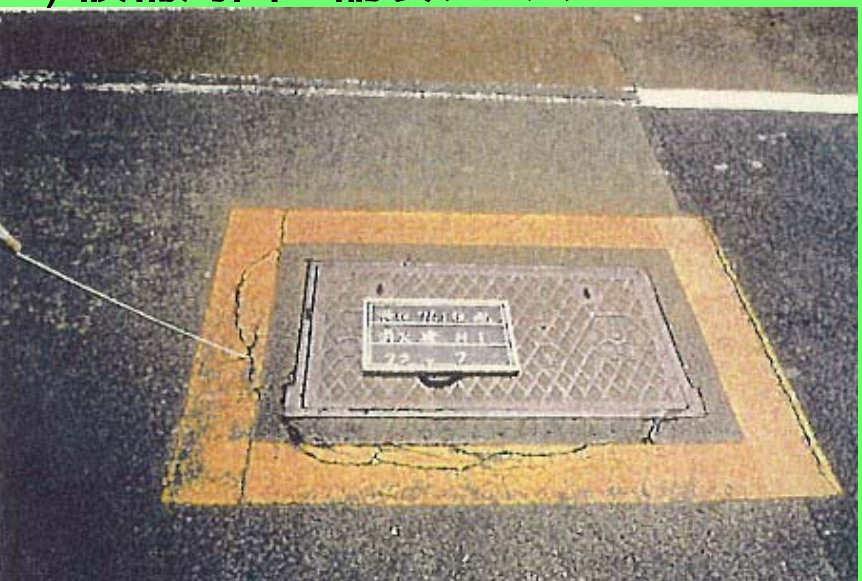
### 3) 設備周囲の舗装クラック

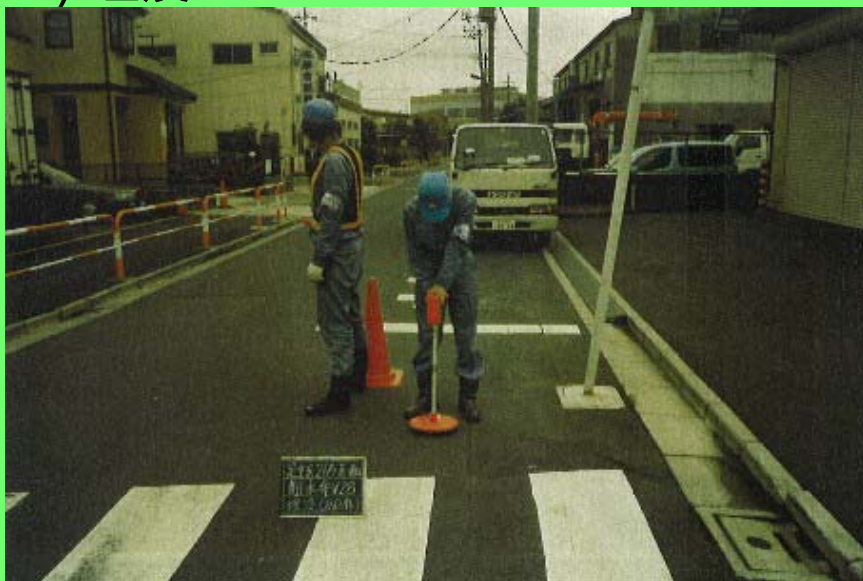
### 4) 埋没

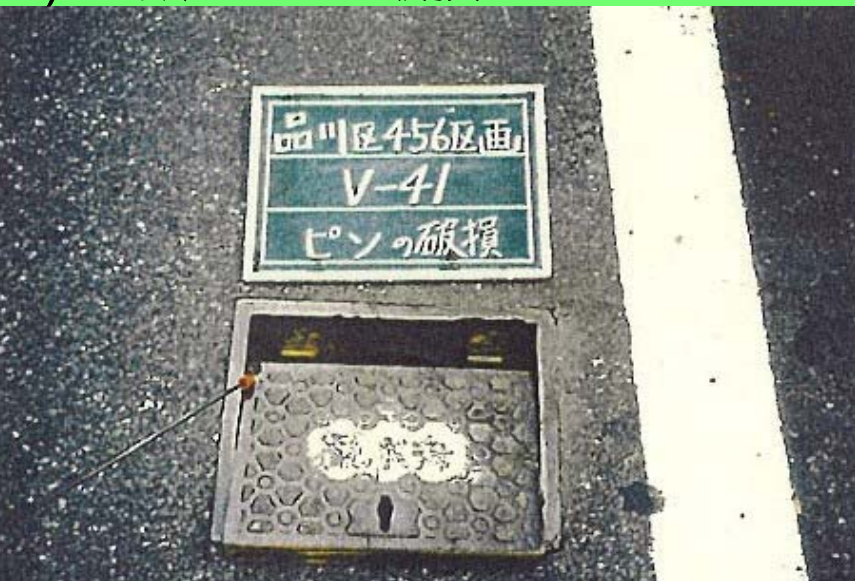
## 5) - 1 鉄蓋ピンの破損

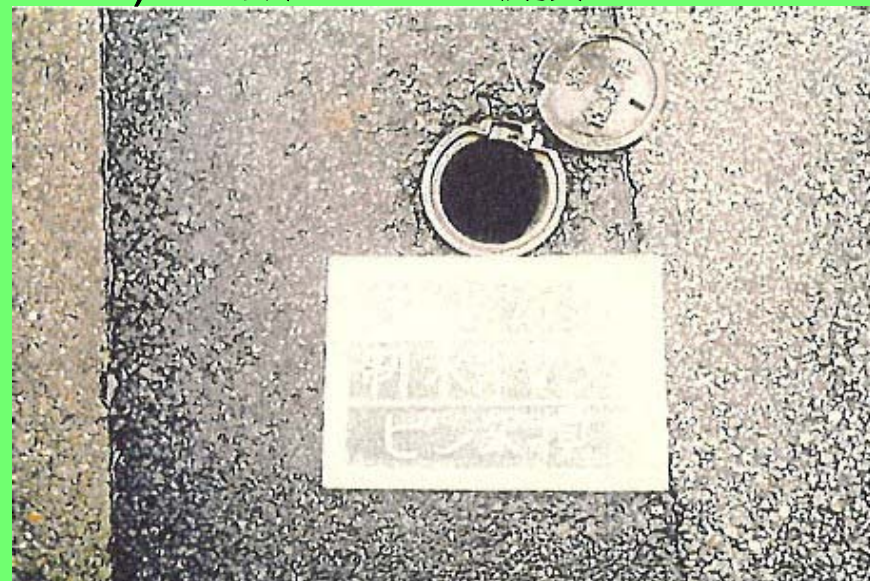
## 5) - 2 鉄蓋ピンの破損

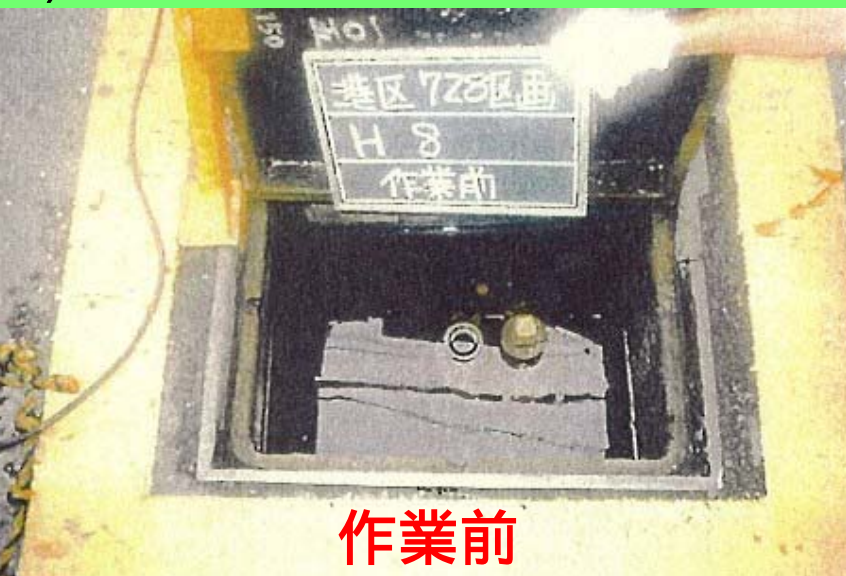
作業前

## 6) 室内の泥水、泥土の排除

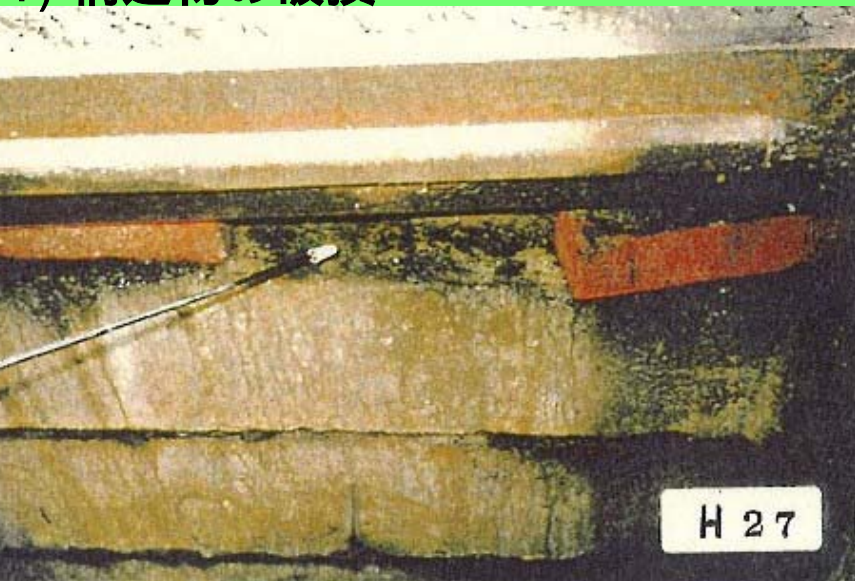
7) 構造物の破損

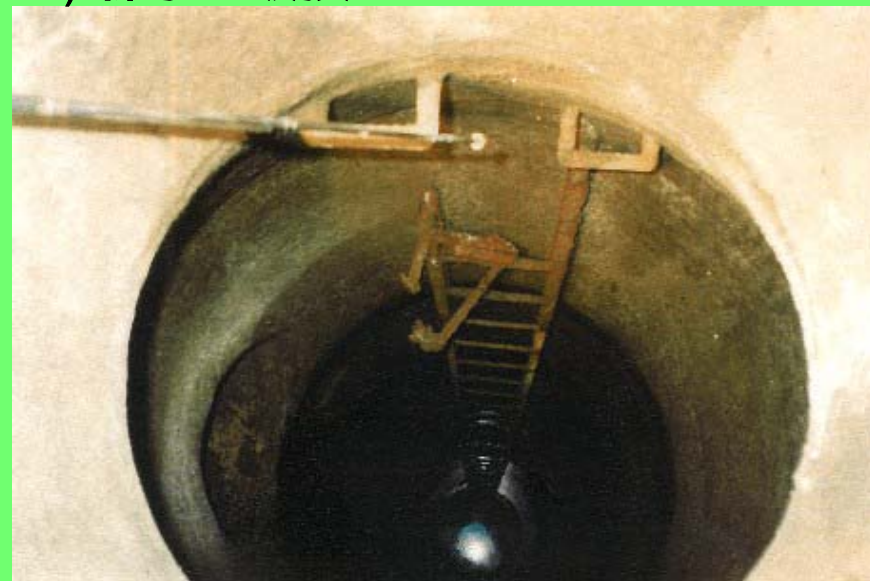
8) 梯子の破損

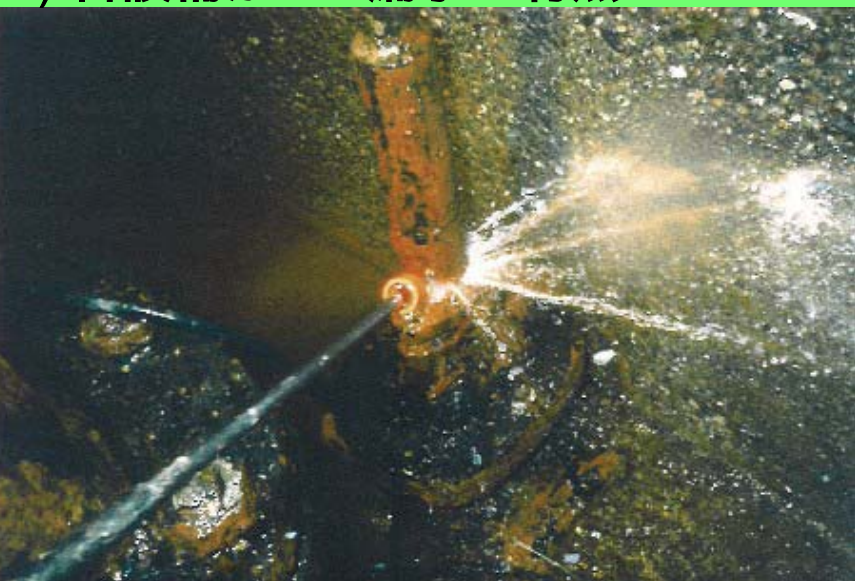
9) 各設備からの漏水の有無

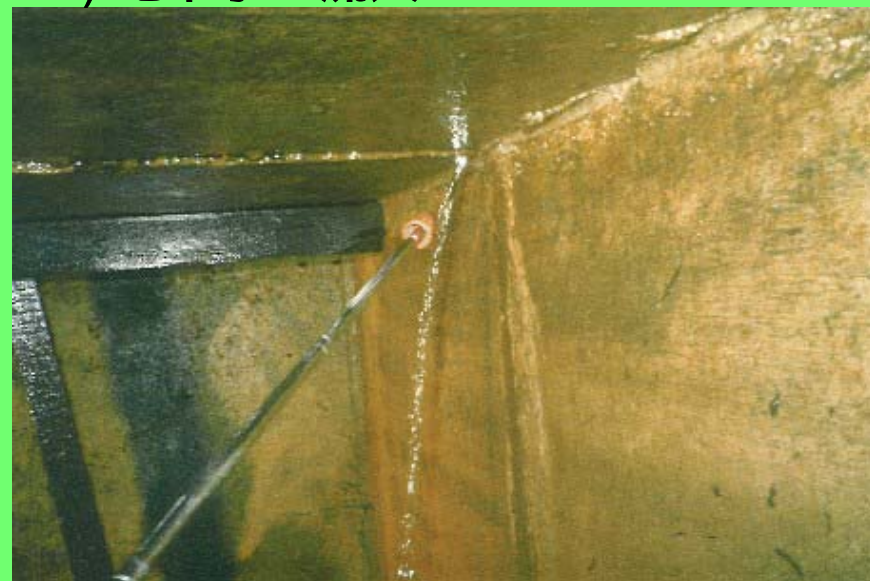
10) 地下水の流入

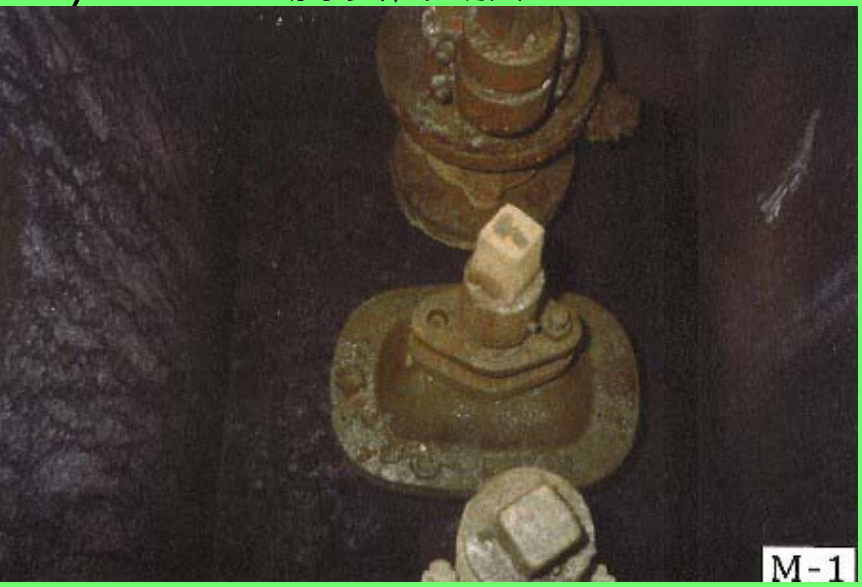
11) ボルトの腐食、欠損

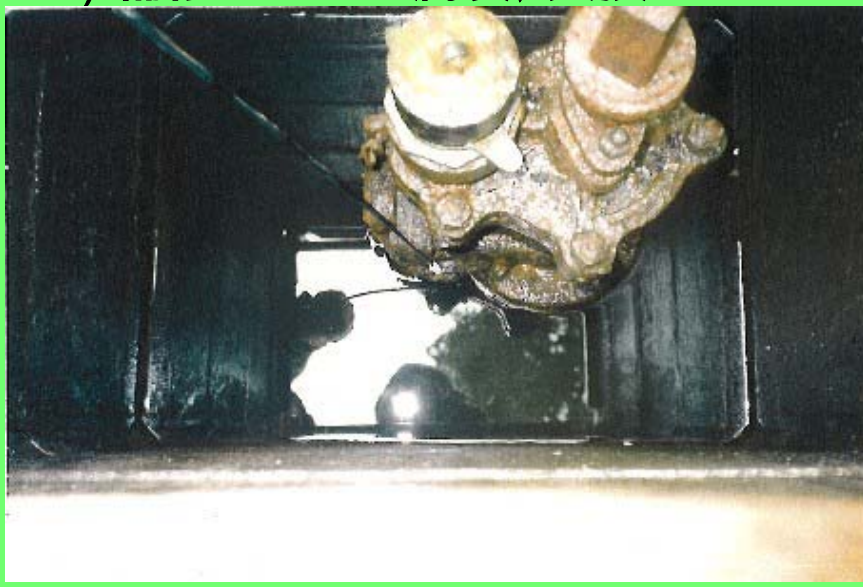
12) 補修レバーの腐食、欠損

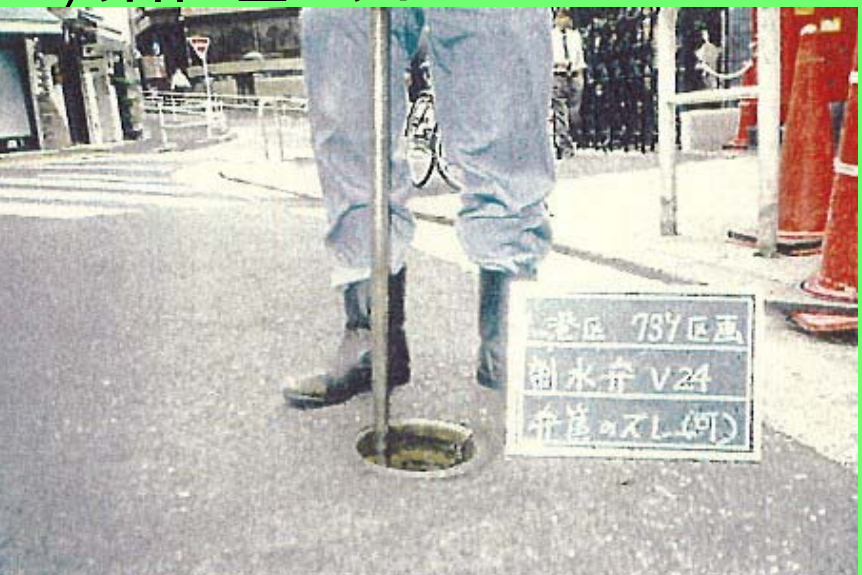
13) 弁棒と蓋のずれ

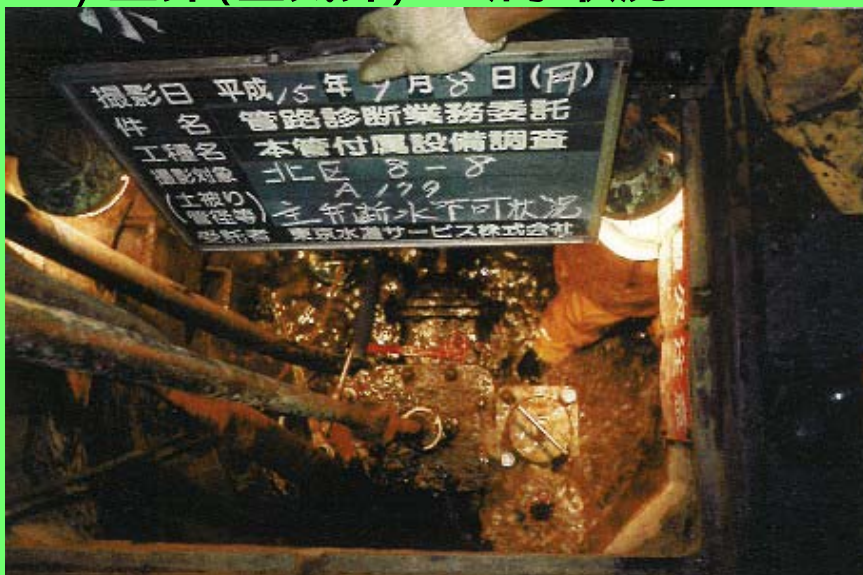
14) 主弁(空気弁)の断水状況

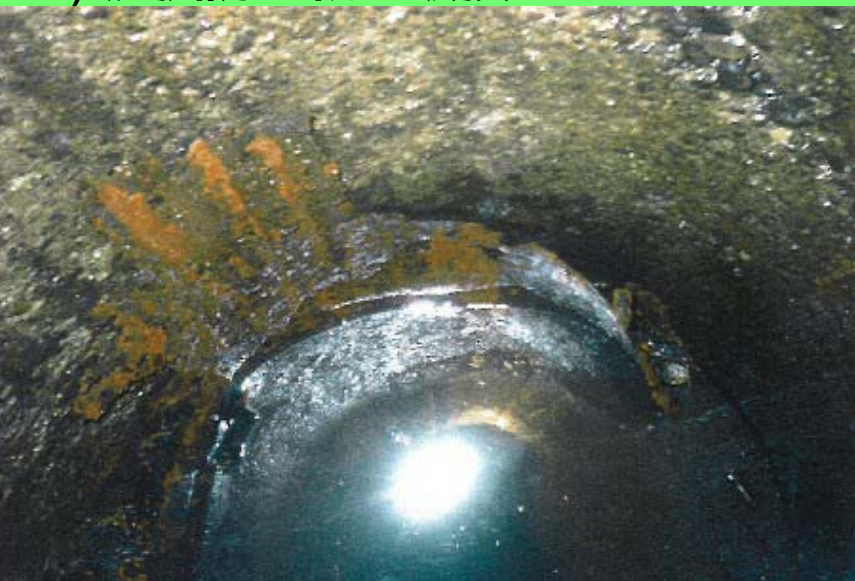
15) 洗掘防止板の破損

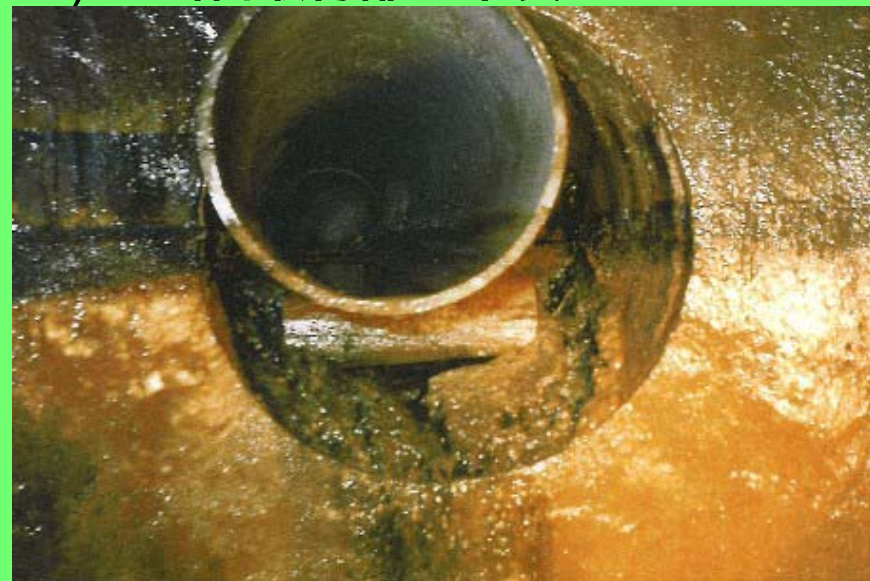
16) 吐出管取付部の不良

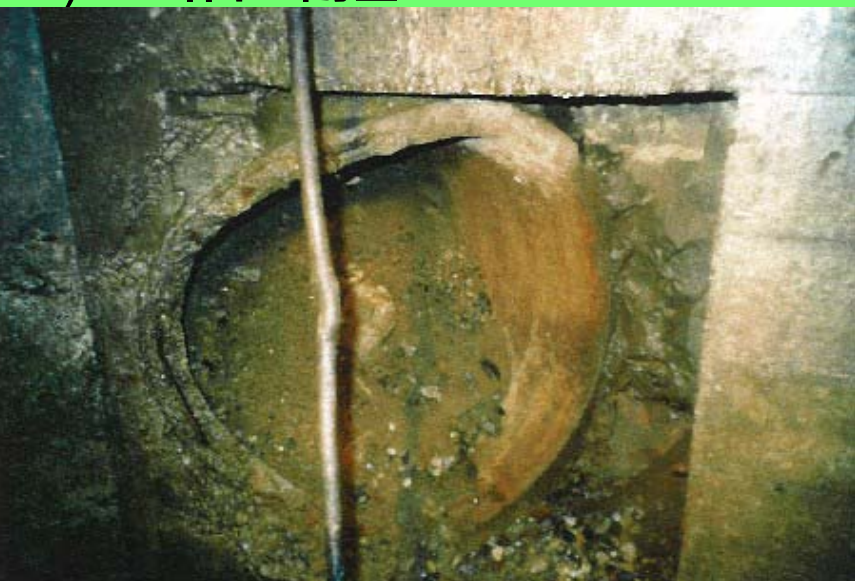
17) 吐出管の閉塞

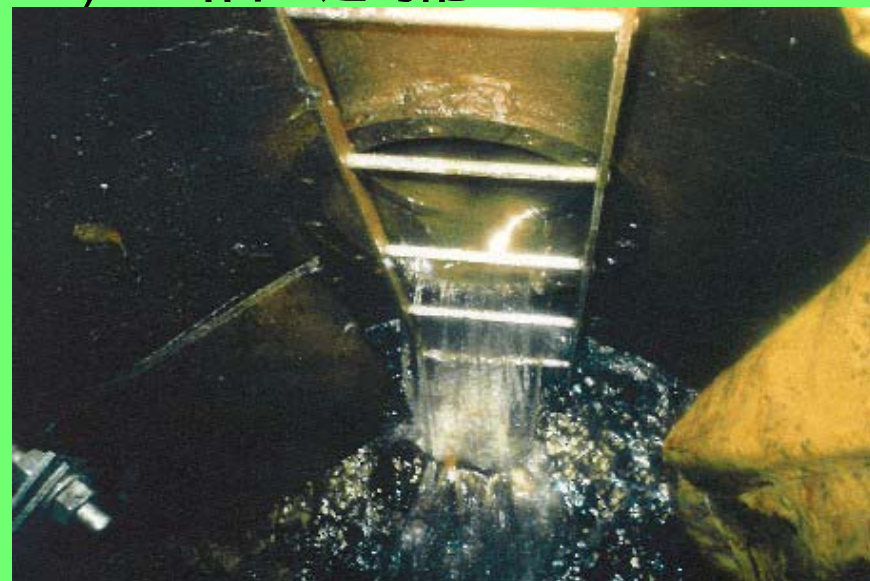
18) 吐出管の逆勾配

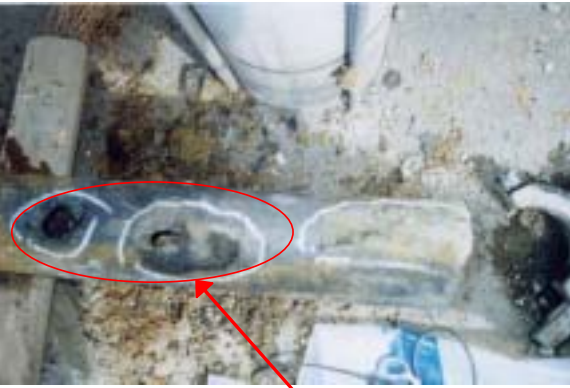
直管 150 最大孔食  
8.2mm

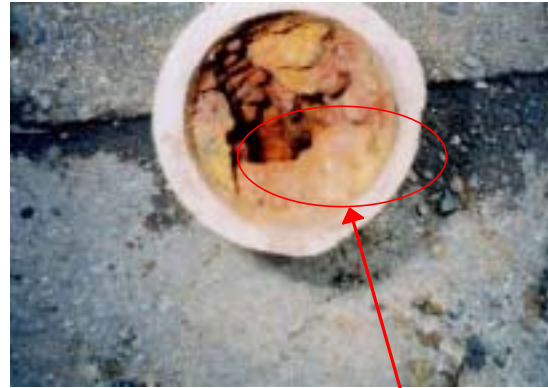
100曲管45° スケール  
厚45mm

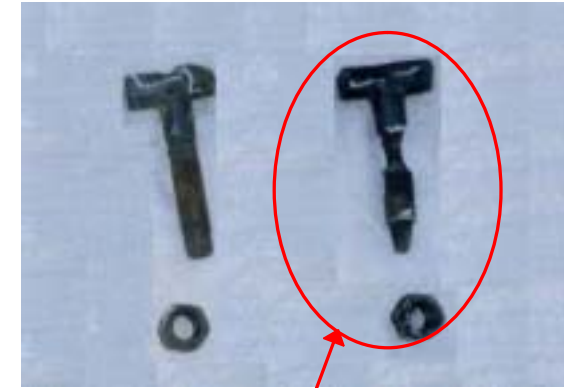
ボルト腐食大

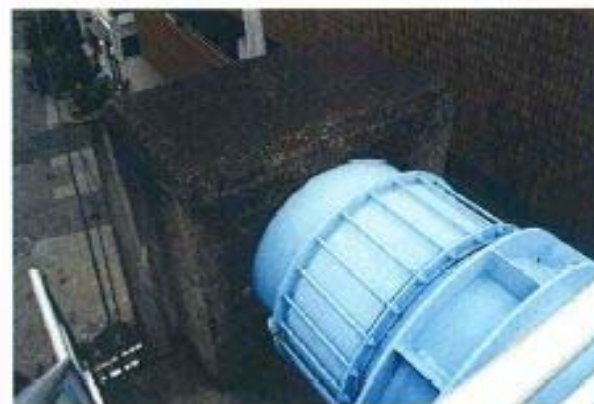
(3) 右岸側取付部

- 管体は平成7年に撤換を行っていたので、全体的に良好であったが中心よりやや右岸よりの所に錆の発生が見られた。また、管体に鳥の糞の汚れがあり、機会をとらえて清掃されることが望ましい。
- 205次口空気弁、補修弁は良好であった。鳥の糞による汚れがある。
- 管圧は16.3mm(規格値10.0mm)と厚めに実測されたが、塗膜のためと思われる。
- 右岸側橋台、左岸側橋脚支承部に錆の発生が見られた。また、同箇所のコンクリートに亀裂が発生していた。両橋台、両橋脚のリングサポートは良好であった。
- 管理砂塵、手すりは良好であった。
- 進入防護柵、進入防護金具は良好であった。
- 防護柵は良好であった。

海鳥の糞害

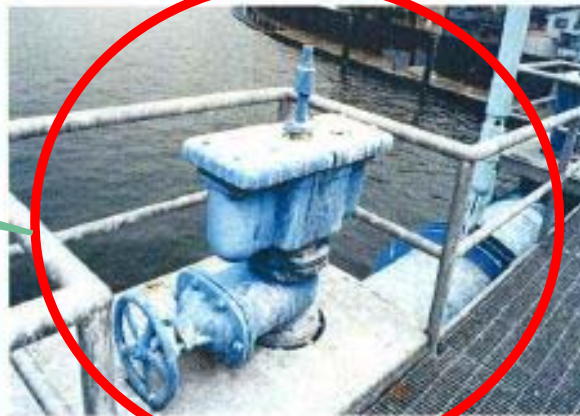
(5) 双口空気弁  
鳥の糞による汚れ

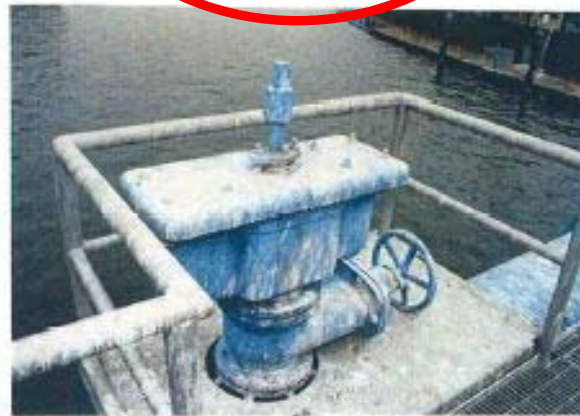
(6) 双口空気弁  
鳥の糞による汚れ

海鳥の糞害

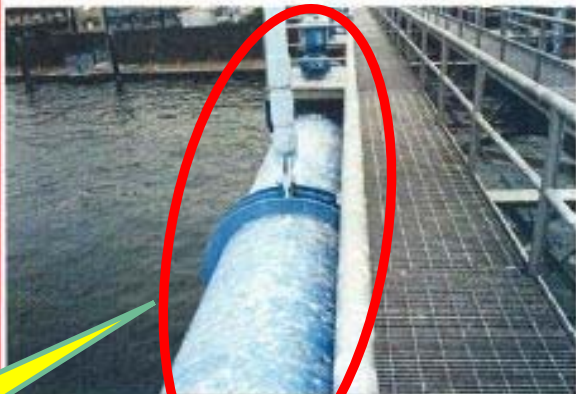
(19) 管体状況  
鳥の糞による汚れ

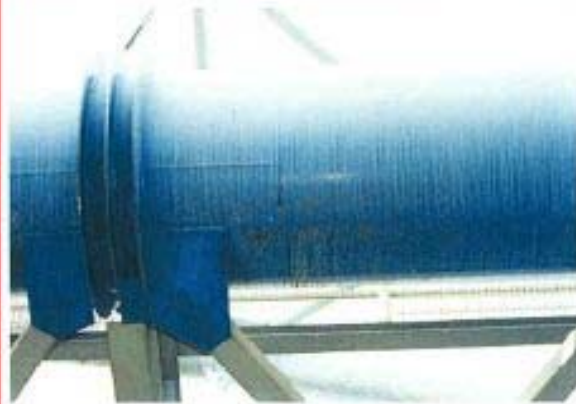
(21) 溶接部と管体  
錆状況
