地震を契機にした法改正

地震国の日本では、大きな地震災害を契機に耐震基準を強化している。現在の基準の**原型**は1980年に導入。

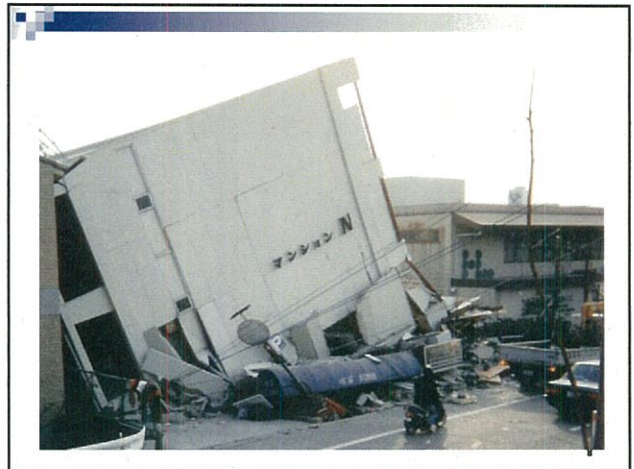
1980年に導入された考え方

層間変形角の検討

層間変形角:各階の変形

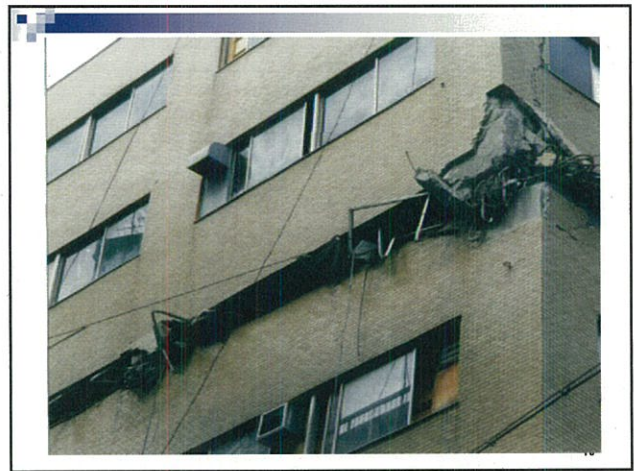
1980年に導入された考え方

保有水平耐力の検討

必要保有水平耐力:
大地震時の地震に対して、
各階に必要な水平力

保有水平耐力:
各階の柱・梁・耐力壁が
負担することができる水平力
